**ANÁLISE MORFOLÓGICA, FÍSICA E QUÍMICA DE DUAS OCORRÊNCIAS  
EROSIVAS LINEARES DE GRANDE PORTE  
NO MUNICÍPIO DE MORRINHOS (GO)**

**MORRINHOS  
2016**

Dissertação apresentada ao Programa de Pós-Graduação em “Ambiente e Sociedade”, da Universidade Estadual de Goiás – Câmpus Morrinhos, como parte dos requisitos para obtenção do título de Mestre.

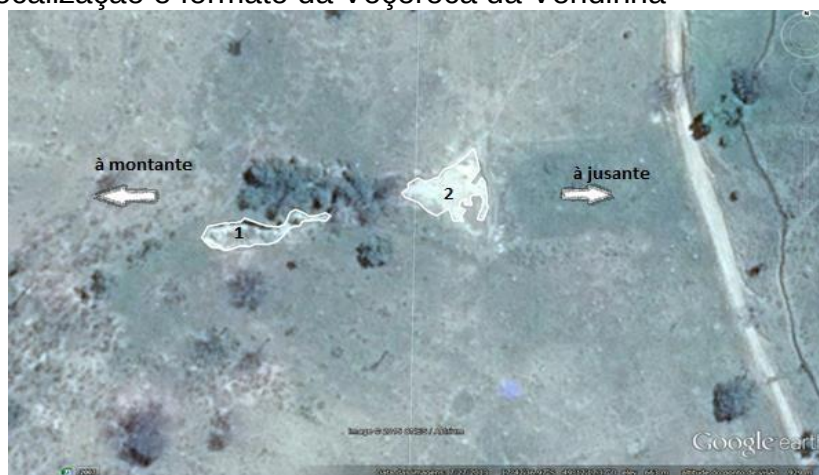
**Figura 17.** Localização e formato da Voçoroca da Vendinha

1 - Voçoroca Vendinha

2 - Banco de Areia

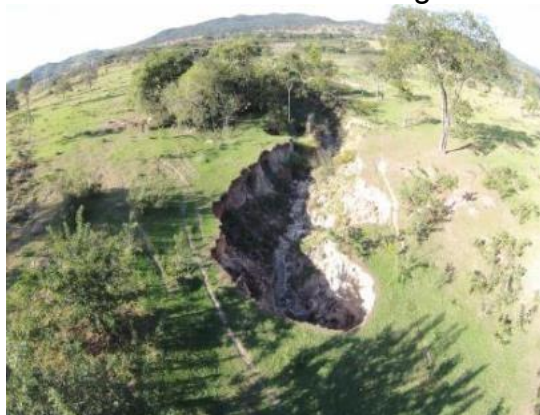
**Figura 18.** Vista aérea da voçoroca da vendinha, evidenciando que não está conectada a nenhum curso d'água.

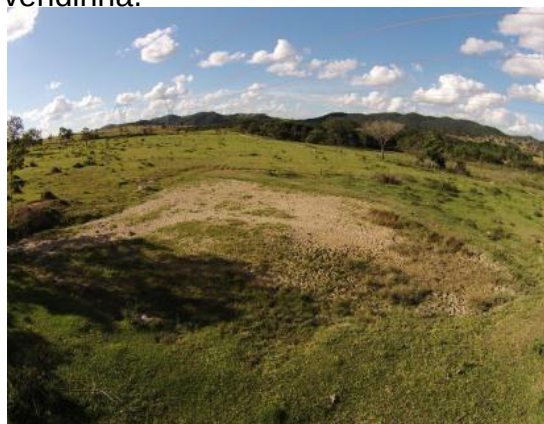
**Figura 19.** Vista aérea do banco de areia á jusante da voçoroca da vendinha.

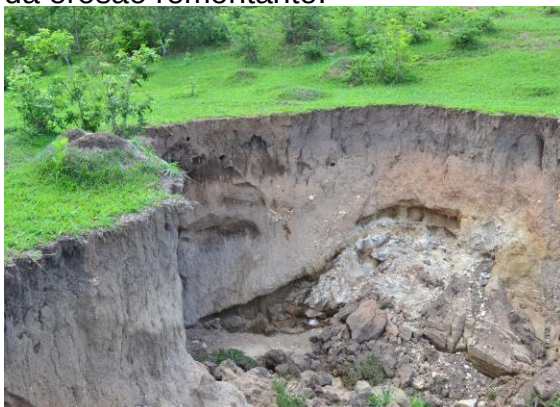
**Figura 20.** Talude solapado muito Instável indicando previsão de evolução da erosão remontante.

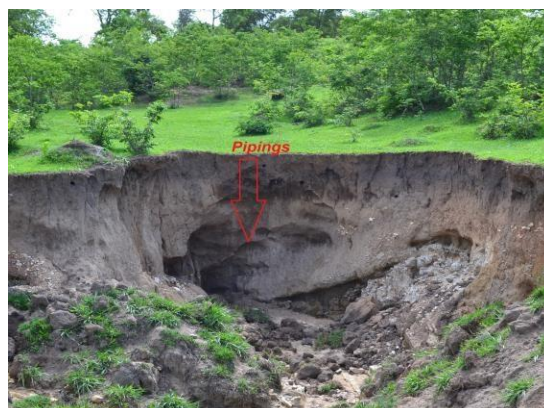
**Figura 21.** Presença de *piping* temporário na cabeceira da erosão.

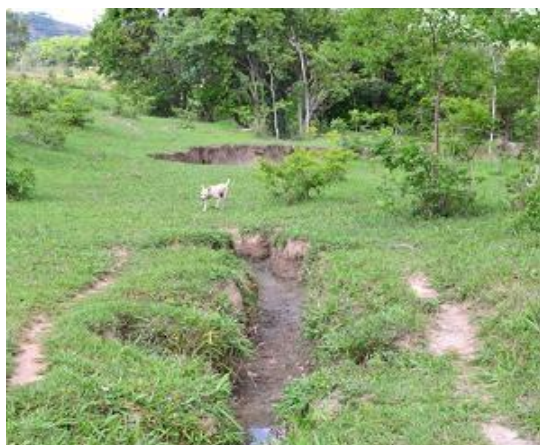
**Figura 22.** Sulcos próximo à cabeceira da erosão (Dez/2014)

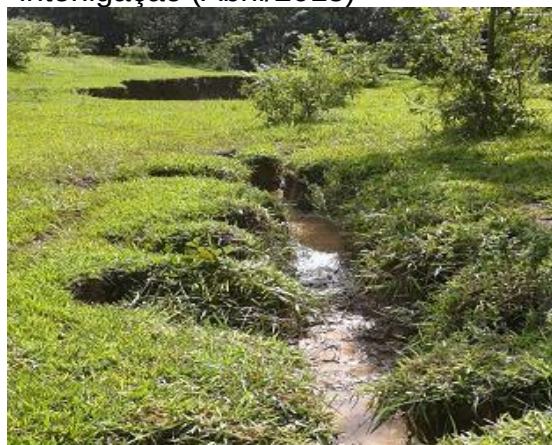
**Figura 23.** Sulco em evolução demonstrando uma previsão de interligação (Abril/2015)

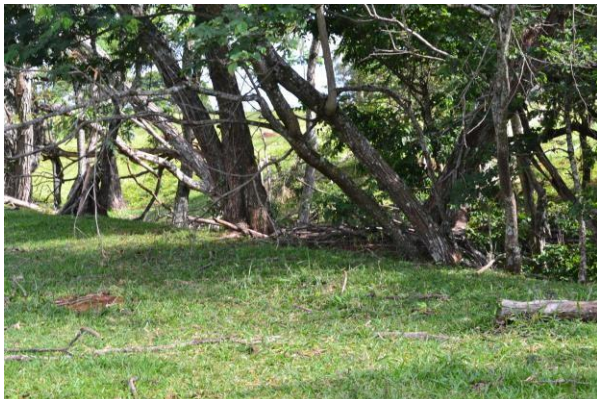
**Figura 35.** Desmatamento próximo à erosão

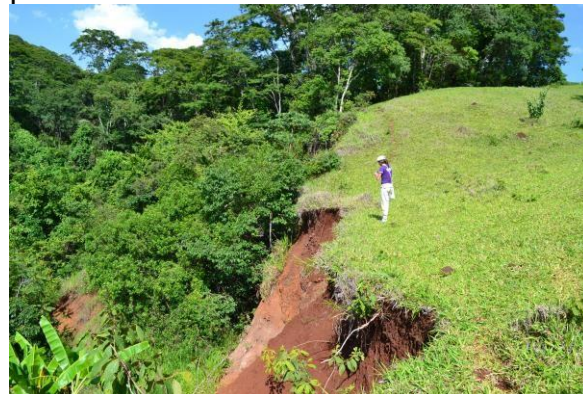
**Figura 36.** Reativação erosiva de um processo natural.

A Voçoroca Mimoso está conectada a um curso de primeira ordem, antiga erosão geológica ou natural, portanto, trata-se de reativação erosiva devido ao tipo de uso atual do solo, representado pelo desmatamento em área com declividade superior a 20% e implantação de pastagem cultivada. Seus taludes são circundados por trilhas de gado e atualmente apresentam elevada instabilidade demonstrando previsão de evolução.

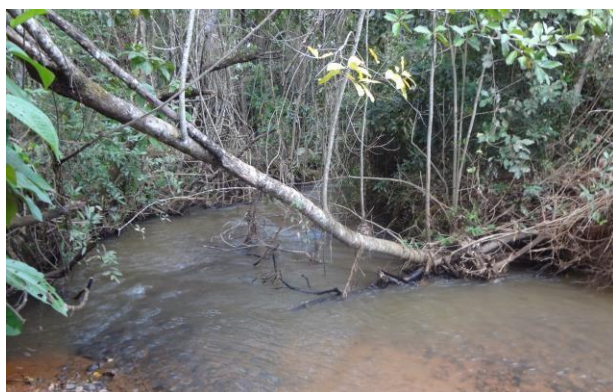
**Figura 37.** Ribeirão Mimoso á jusante da erosão demonstrando assoreamento

O Ribeirão Mimoso recebe sedimentos de toda a bacia e principalmente da erosão que está a menos de 1 km de seu leito, causando seu assoreamento.

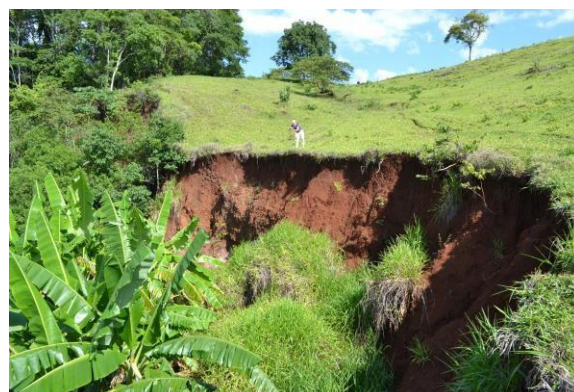
**Figura 38.** Taludes com solo exposto à montante da erosão

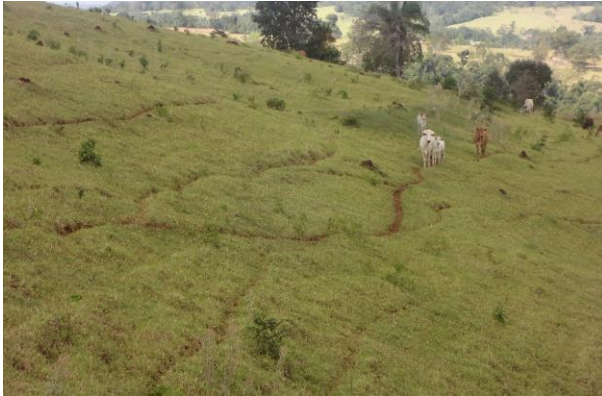
**Figura 39.** Trilhas de gado à montante da erosão

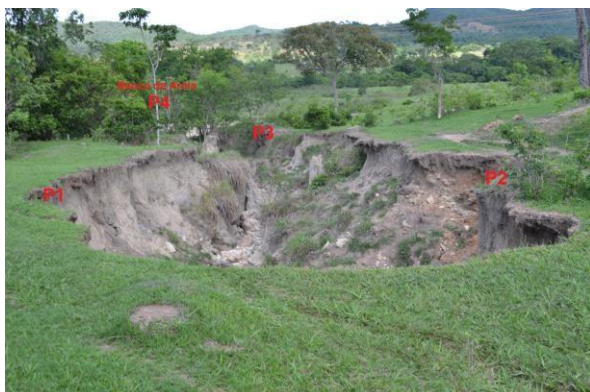
**Figura 47.** Pontos de coleta da Voçoroca da Vendinha

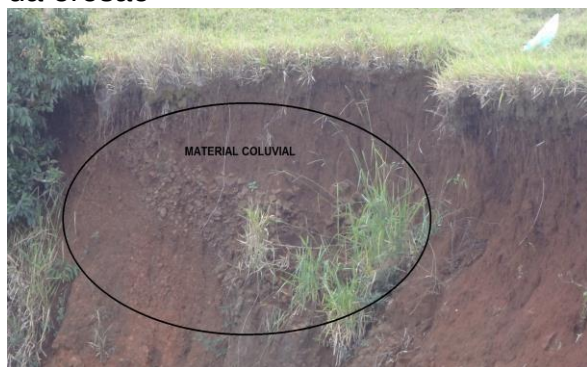
**Figura 48.** Material Coluvial à montante da erosão

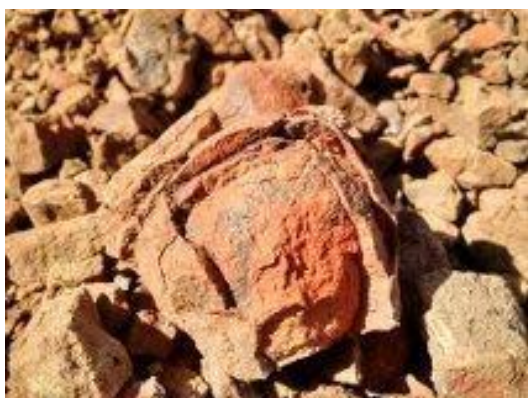
**Figura 50.** Acebolamento basáltico – GO 419 próximo da Voçoroca Mimoso

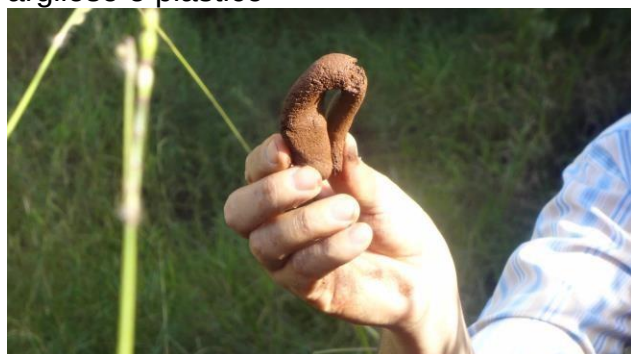
**Figura 52.** P3 – Cilindro textura muito argiloso e plástico

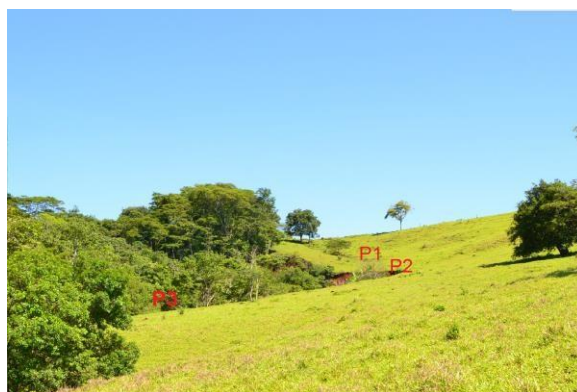
**Figura 55.** Pontos de coleta da Voçoroca Mimoso
